제3호

준해양사고 뉴스레터

실제사고 사례

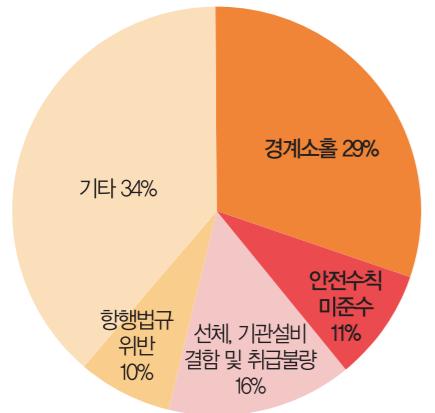
해양사고 발생 원인(2018년도 재결기준)

준해양사고 발생 원인으로 가장 많은 비중을 차지했던 경계소홀과 안전수칙 미준수가 2018년도 재결된 해양사고 원인으로도 많은 비중을 차지하였다.

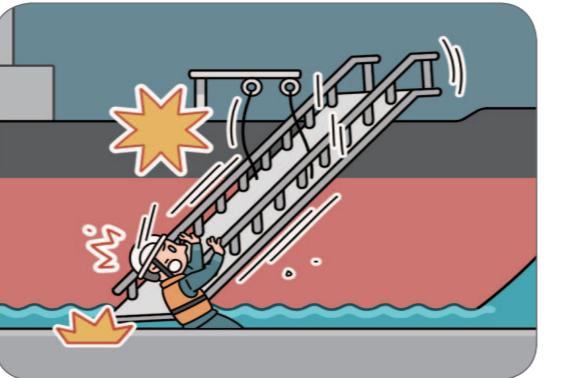
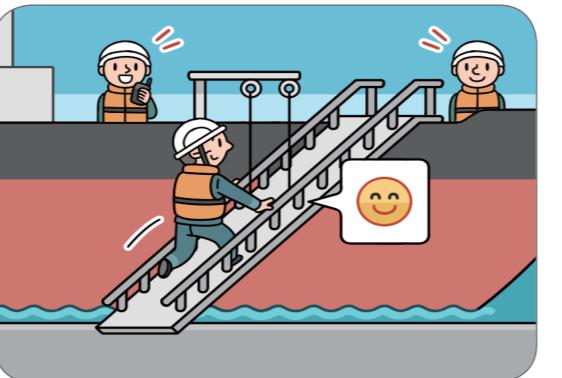
갑작스러운 Gangway(갱웨이) 하강으로 도선사 승선 중 수중에 추락한 사고임.

야간에 출항 도선을 위해 도선사가 본선 앞에 도착하였으나, 본선 선원이 아무도 없어서 훌로 설치되어 있는 Gangway에 오르던 중 갑자기 Gangway가 하강하여 부두 외벽과 본선 현측 사이로 수중 추락함. 자동팽창식 구명동의를 입고 있어 수면 위로 올라와 구조요청을 하던 중 20분 만에 선원에 의해 천만다행으로 구조됨.

- Gangway 설치 부실 및 정비 소홀
- 도선사 승선 시, 당직 선원 현장 부재

- 안전한 Gangway 설치 및 정비
- 도선사 승하선 예정 시, 당직 선원 항시 현장 배치
- 본선 승하선 시, 도선사는 꼭! 구명동의 착용

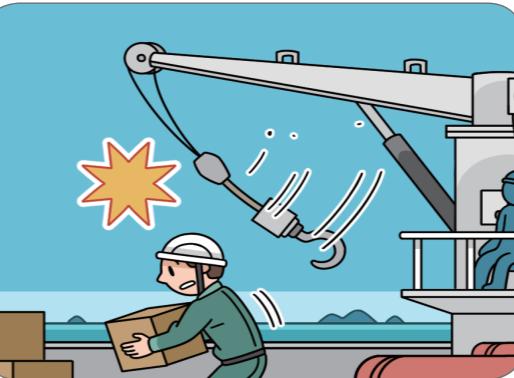
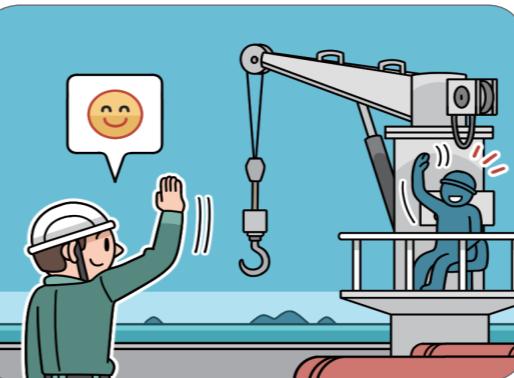
사례1

Provision Crane 사용 중 작업자가 Hook에 다칠 뻔

주부식 선적을 위해 크레인의 Hook 위치를 조정하던 중, 갑판원이 Crane Boom을 내리라고 신호하였으나, 조작자인 갑판장은 Boom을 돌리라는 신호로 오인하고 Boom을 왼쪽으로 회전함. 육상에서 선적 작업을 준비하던 작업자의 머리가 Hook에 가볍게 부딪힘. 강하게 부딪혔을 경우 머리에 심각한 손상이 발생할 수도 있는 준해양사고임.

- 크레인 조작자와 신호수 간 수신호 체계 오인
- 부적절한 현장 통제 (작업자가 Hook 근방에 위치)

- 크레인이나 원치 사용 시에는 수신호 체계 재확인
- 작업 전 TBM을 통해 크레인 이동 반경이나 중량을 이동 하방에 작업자가 위치하지 않도록 계도

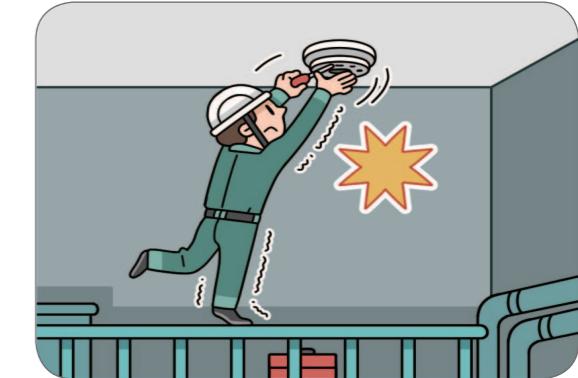
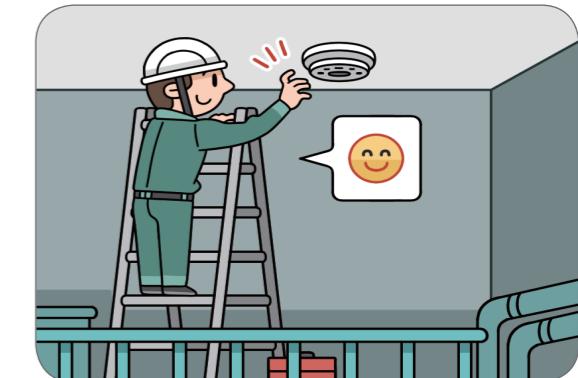
사례2

E/R Casing에 위치한 손이 닿지 않은 곳의 Fire Detector 교체를 위해 난간 위에서 작업 중 추락할 뻔

담당 사관은 주기 점검 계획표에 따라 선박 전 구역의 Fire Detector를 점검하던 중, E/R Casing의 높은 곳에 위치한 Detector 1개가 고장 난 것을 발견하고 부근의 난간 위에 올라서서 교체 작업을 하였음. 미끄러지거나 균형을 잃어 추락할 경우 심각한 부상이 발생할 수 있었던 준해양사고임.

- 작업장까지 운반해야 하는 불편함으로 사다리를 고정용 로프 등을 준비하여 작업하지 않음
- 간단한 작업이니 “괜찮겠지, 빨리 하자”라는 생각으로 난간 위에서 작업함

- 작업 전 TBM 시, 작업 장소가 고정된 바닥에서부터 1.5m 이상인 경우에는 안전하게 사다리를 설치하고 작업할 것
- 사다리 작업 시 꼭 실천하세요!
 - ① 두 발은 Step에 몸은 사다리에 밀착
 - ② 두 발은 Step에 한 손은 사다리 잡기
